➤ **Personnes présentes**

➤ **Point sur la période de préparation**

➤ **Travaux**

STEP :

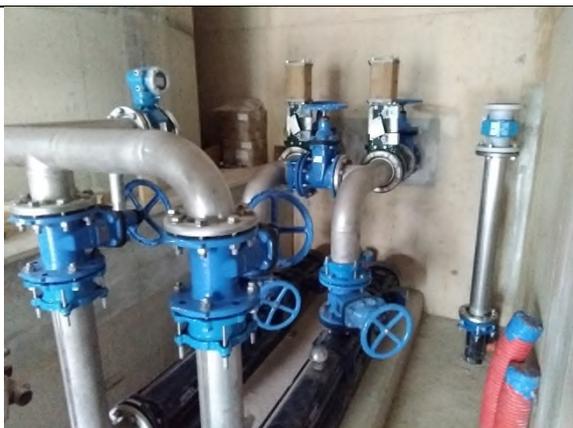
Suite de la pose des équipements hydrauliques (conduites, vannes, débimètres, ...).

Equipements hydrauliques

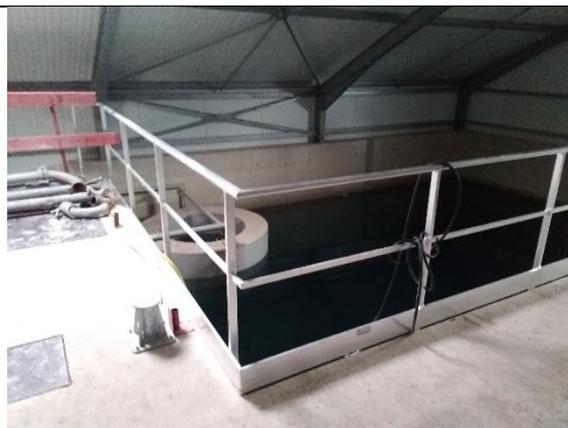
Le canal de comptage en sortie de STEP a été scellé et la vérification de l'horizontalité faite par PEDUZZI, différents garde-corps ont été montés.

Garde-corps posé

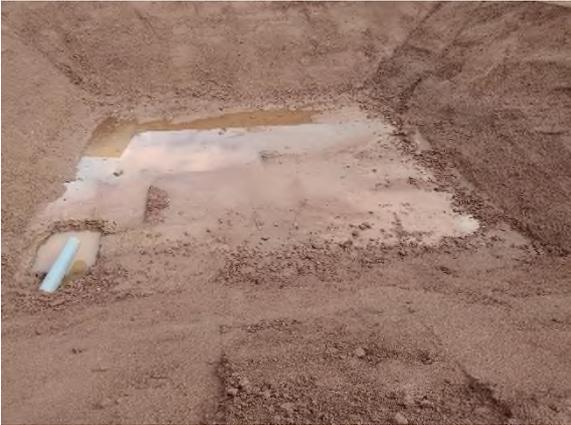
Poursuite des terrassements des lits de séchage (3 en cours de réalisation) avec pose des canalisations d'alimentation (en refoulement) et de collecte de fond de filtre (gravitaire) avec pose des différents regards de visite.

<p>Lit de séchage terrassé (en attente de la pose de la géomembrane)</p>	<p>Terrassement de la ZRV</p>

Mise en place des géomembranes dans les lits de séchage à partir du lundi 15/05/2023.

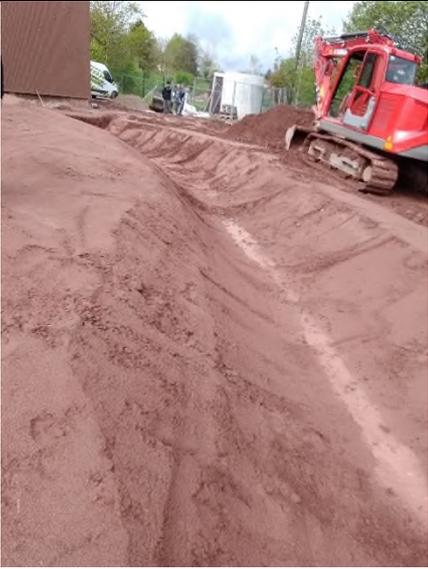
Création de la Zone de Rejet Végétalisé (ZRV) entre la STEP et le ruisseau.

Protéger le fond de la ZRV par des enrochements afin de limiter l'érosion du lit (fort débit en sortie de STEP).
