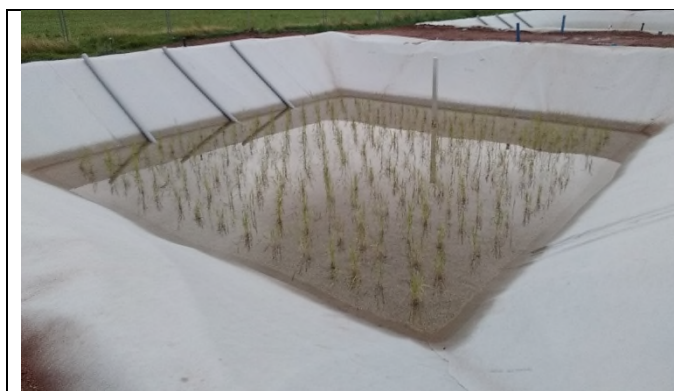
Ils ont été plantés dans les lits de séchage et alimentés en eau le jour même. **A ce jour, ils ont tous repris** (réserve levée).

Roseau plantés

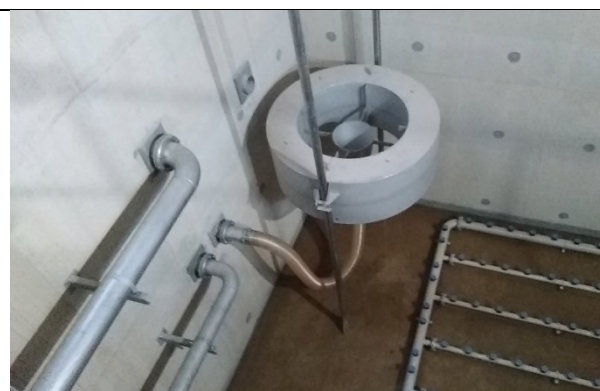
Equipement des casiers SBR terminé

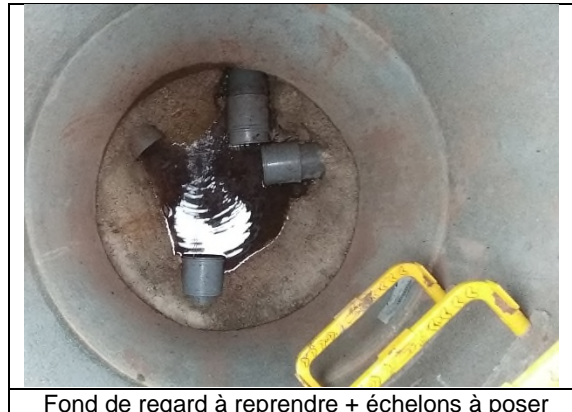
L'entreprise VILLAUME remettra au maître d'œuvre un schéma des vannes posées à proximité du regard de visite (eau de retour des lits de séchage).
