Compte-rendu de réunion de chantier n°12 du vendredi 03 février 2023
Titulaire du marché : Groupement HYDREA – PEDUZZI SAS – VILLAUME André et Fils

STEP :

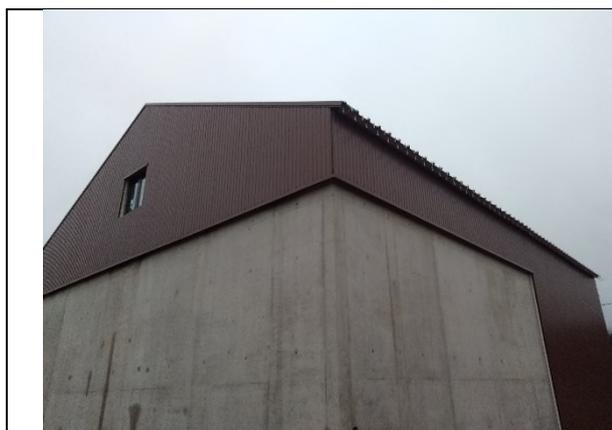
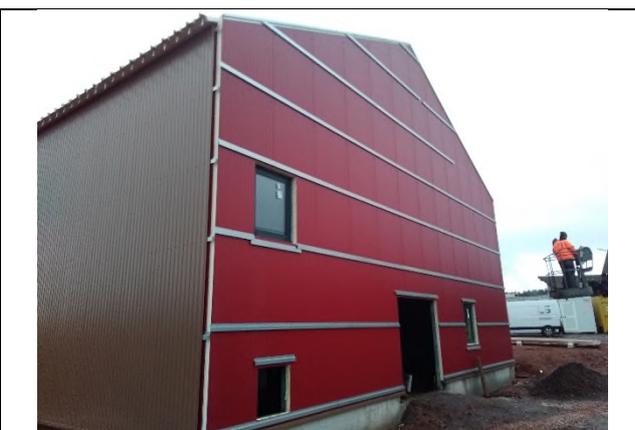
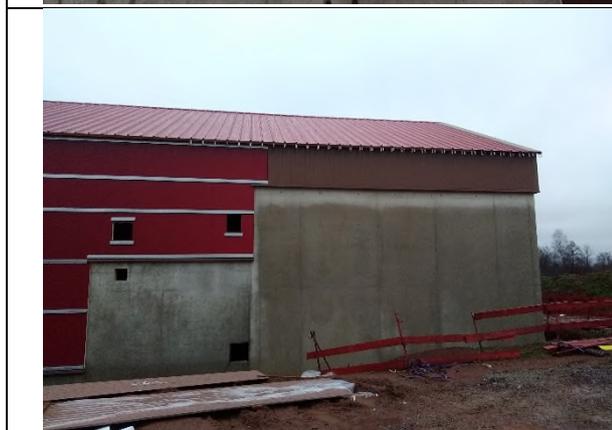
Les travaux de pose du bardage sont en cours.
 Quelques fenêtres ont été posées.

Travaux de pose du bardage en cours

Suite de la pose du bardage par le sous-traitant de PEDUZZI et des huisseries extérieures (hors porte principale et portes intérieures).
