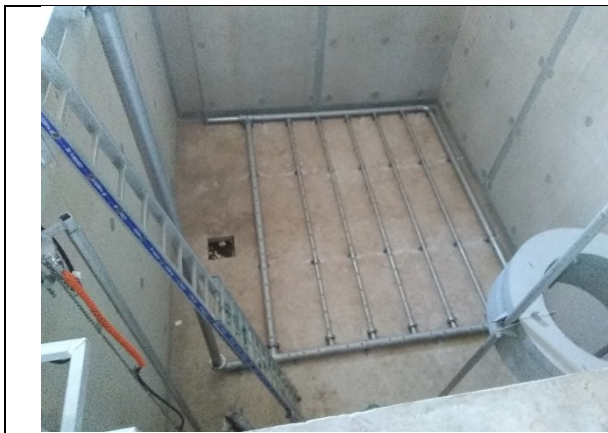
Intervention de SIEFFERT pour la suite de la pose des équipements hydrauliques (équipement du DDC, pompes du poste toutes eaux, équipement des 2 casiers SBR, conduites d'air surpressé, agitateurs, rampes d'aération, ... Il reste quelques canalisations ou conduites à poser pour finaliser les équipements des SBR.

Equipement des bassins SBR

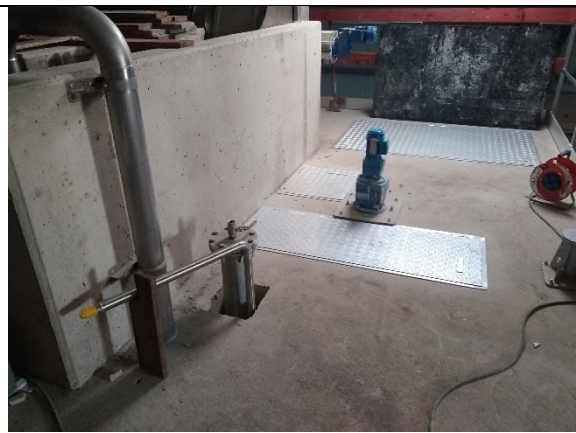
Equipement du dégrilleur

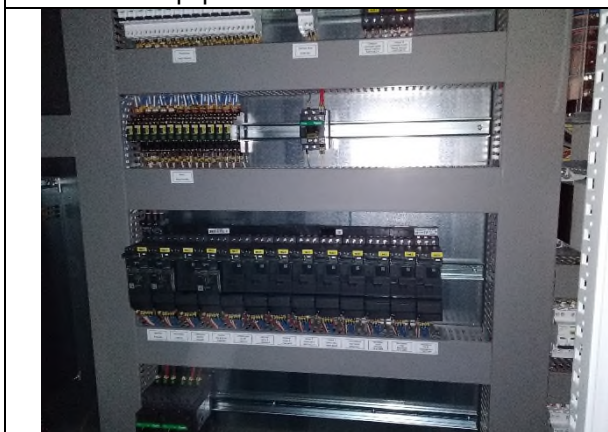
Unités de contrôles des disjoncteurs manquants

HYDREA informe également un retard dans la livraison des unités de contrôles des disjoncteurs (dû à une pénurie de matériel électrique), nécessaires pour le fonctionnement de l'armoire électrique. **Le délai annoncé par le fournisseur est une livraison pour octobre 2023.**

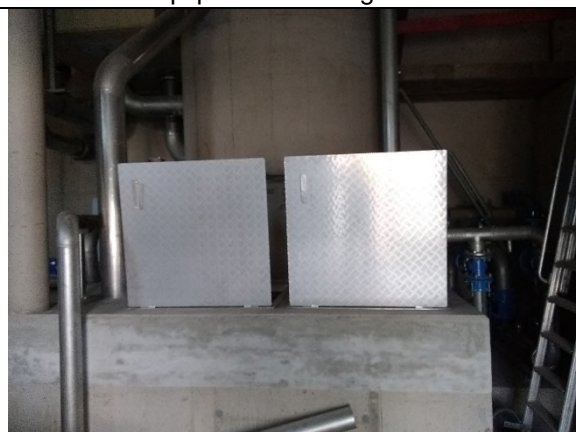
Pose des différentes trappes d'accès (poste toutes eaux, fosses à sable et à graisses) => **sens d'ouverture des trappes à revoir.**

Trappes d'accès aux fosses à déposer et à remonter pour une manipulation plus aisée

**Sur les trappes d'accès aux fosses à sable et à graisses, il est demandé à l'entreprise de les déposer et de les remonter de manière à avoir une ouverture aisée et une manipulation facile lors des curages des fosses.**
