➤ **Personnes présentes**

➤ **Point sur la période de préparation**

➤ **Travaux**

STEP :

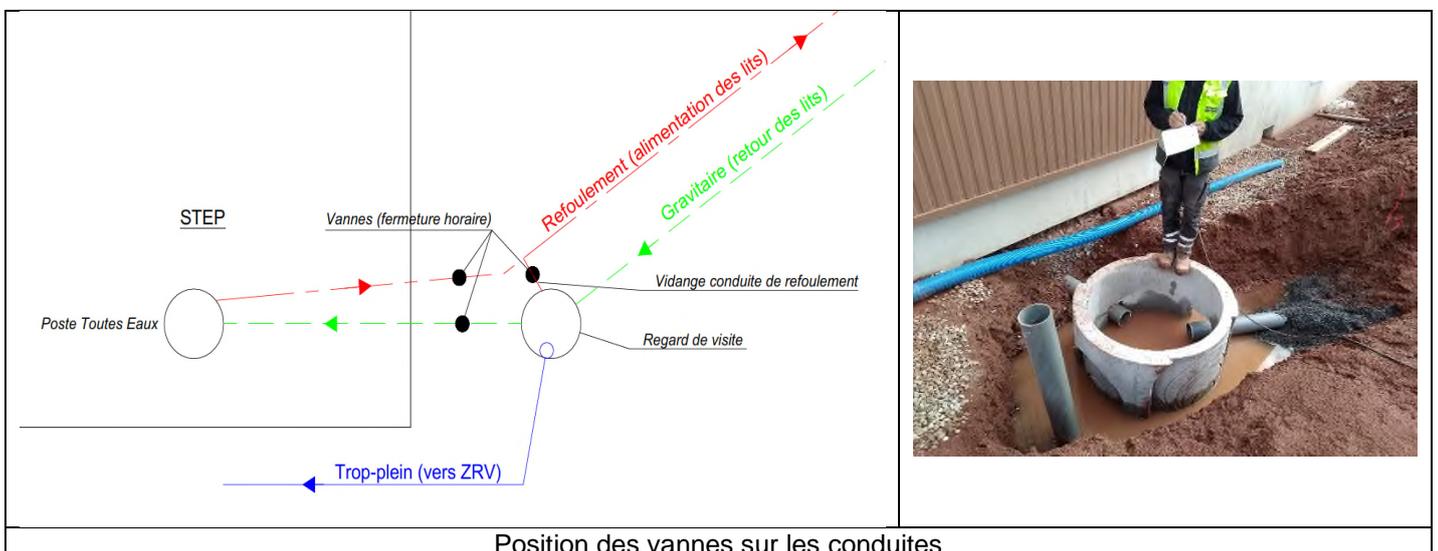
Mettre en place des vannes avec sens de fermeture horaire.

Protéger le fond de la ZRV par des enrochements afin de limiter l'érosion du lit (fort débit en sortie de STEP).
