Compte-rendu de réunion de chantier n°7 du vendredi 21 octobre 2022
Titulaire du marché : Groupement HYDREA – PEDUZZI SAS – VILLAUME André et Fils

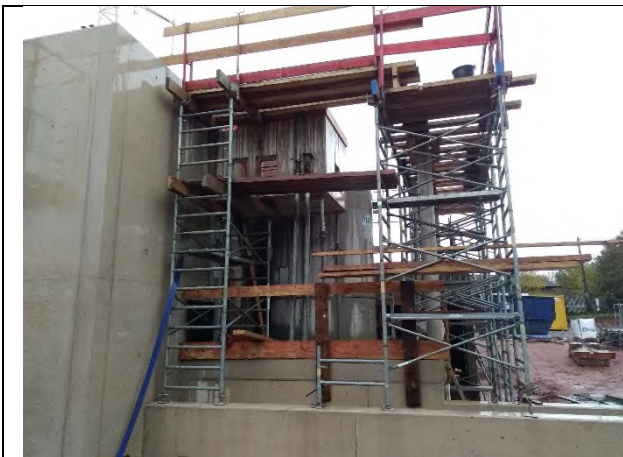
Regard de répartition coulé

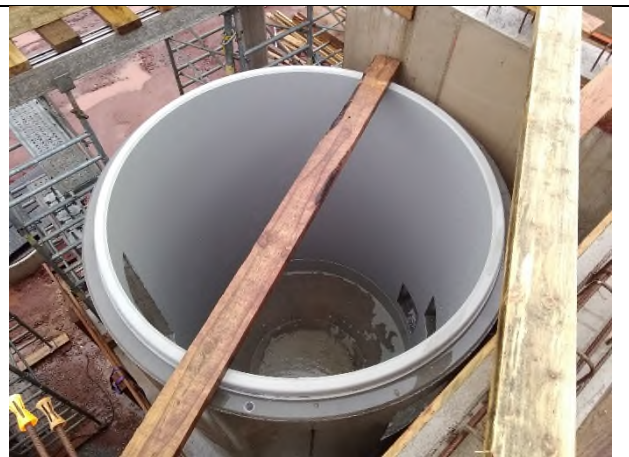
Le DDC a été livré mais il est non conforme par rapport projet. Il sera remplacé, ce qui implique un retard dans l'organisation de PEDUZZI.

DDC à démonter (réservations non conformes)

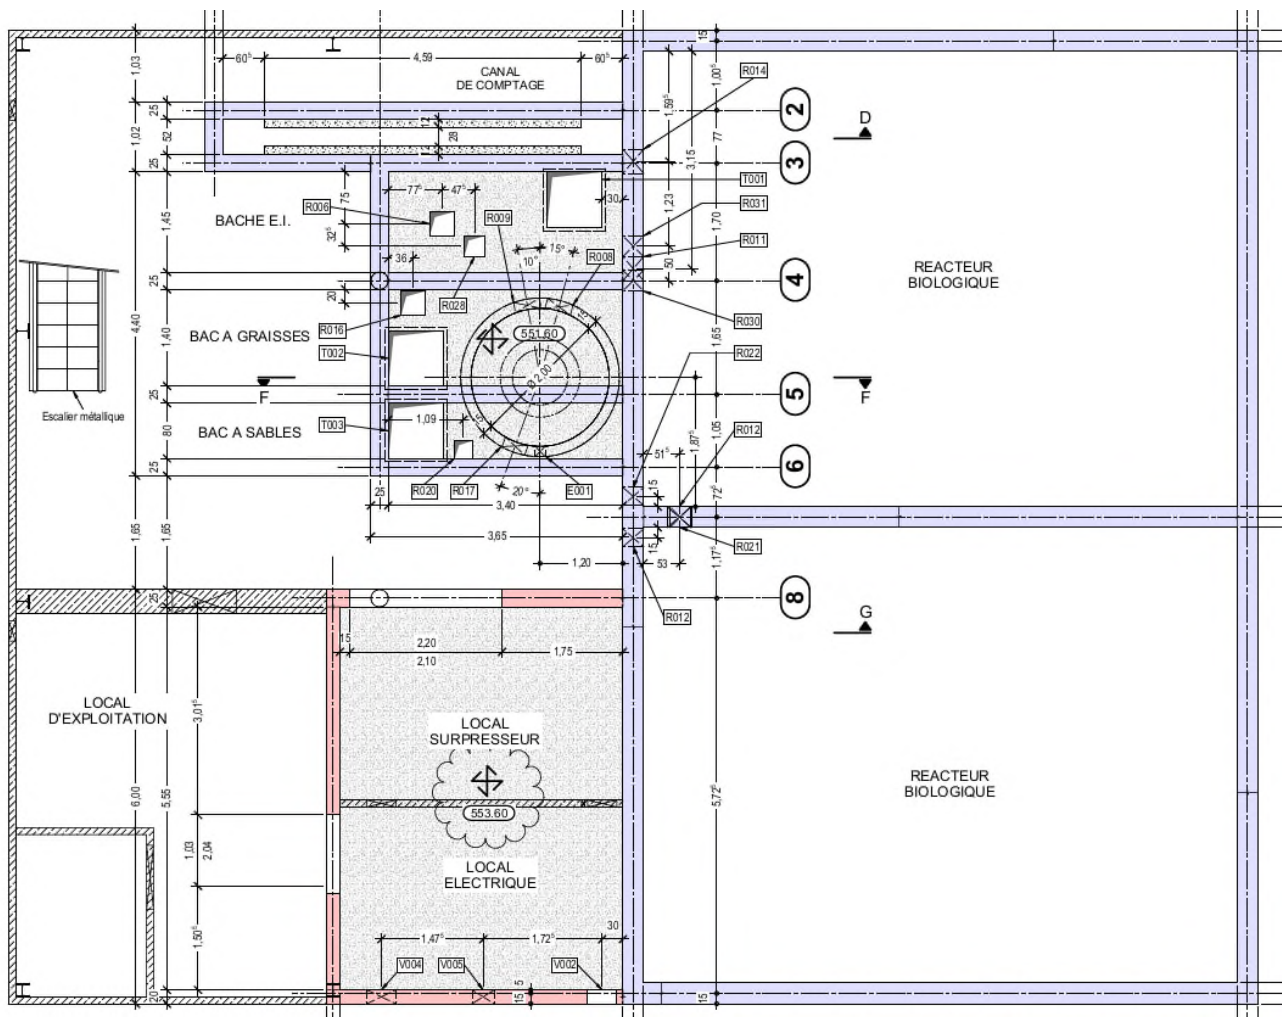
L'entreprise HYDREA fournit à PEDUZZI les manchettes pour les traversées des parois.
 Préparation du ferrailage du dégrilleur.
