Compte-rendu de réunion de chantier n°10 du vendredi 16 décembre 2022
Titulaire du marché : Groupement HYDREA – PEDUZZI SAS – VILLAUME André et Fils

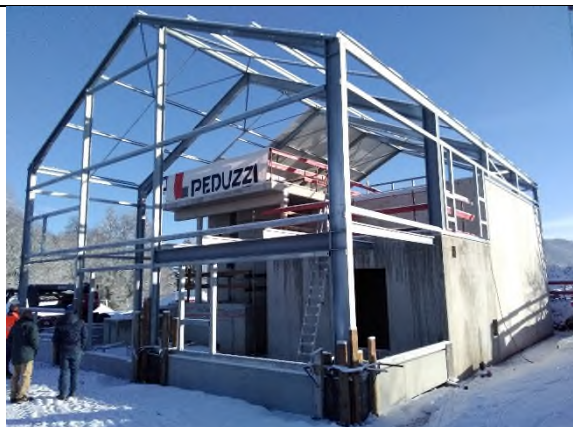
La charpente métallique a été montée la semaine 49.

Les longrines ont été posées. Le clavetage est prévue semaine prochaine.

Charpente et longrines posées

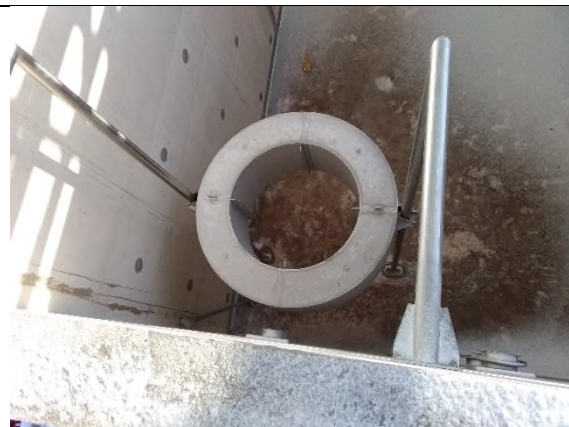
Les pelles aquadécant ont été installées dans les 2 casiers et le dégrilleur/compacteur également.

Pelles aquadécants installées dans les casiers

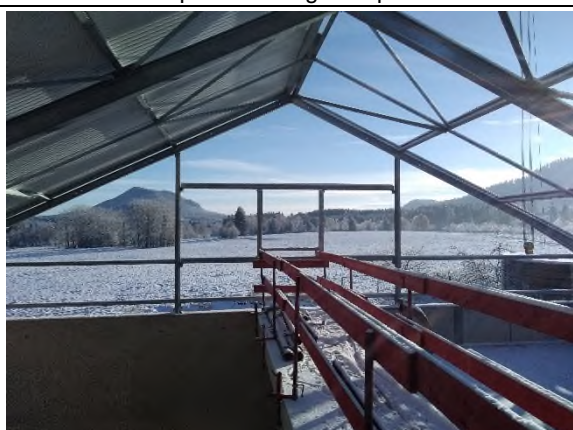
Les travaux de pose du bardage et de la toiture ont commencé semaine 50, mais la météo défavorable (pluie verglaçante et neige) a retardé la mise en œuvre.

Couverture en cours de pose

Suite de la pose de la couverture et du bardage par le sous-traitant de PEDUZZI jusqu'à Noël.

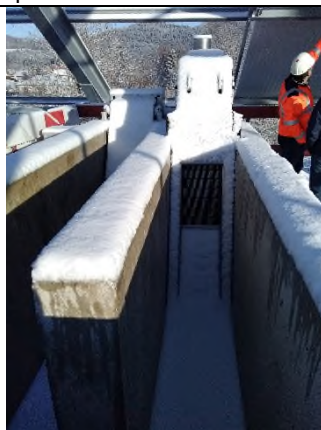
Dégrilleur/compacteur installé
