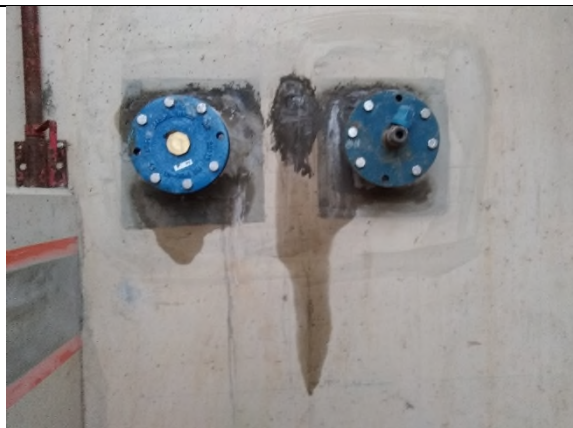
Quelques traces d'humidité sur les parois notamment au niveau du mur de refend de la face avant.

Traces humides au niveau du mur de refend (face avant)

L'entreprise PEDUZZI a déjà repris quelques « fuites » par application d'un mortier.

Pour les pieds de voiles, quelques traces d'humidité présentes mais plutôt dues aux dernières précipitations => l'entreprise va sécher les pieds de voiles pour valider la bonne étanchéité.

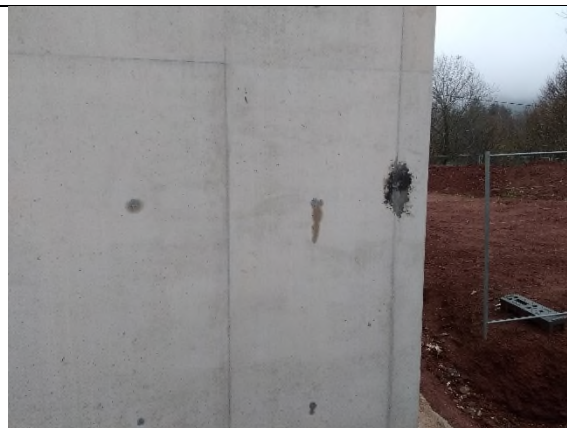
Quelques traces d'humidité sur une paroi à l'arrière de la STEP, au niveau des tiges de coffrages.

Traces humides au niveau des trous de tige (face arrière)

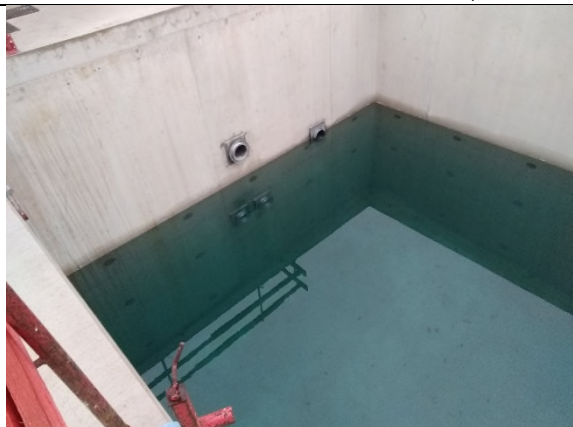
Les 2 cellules des SBR ont été remplies en eau à moitié pour les essais d'étanchéité des pieds de voiles :

Cellule SBR en eau

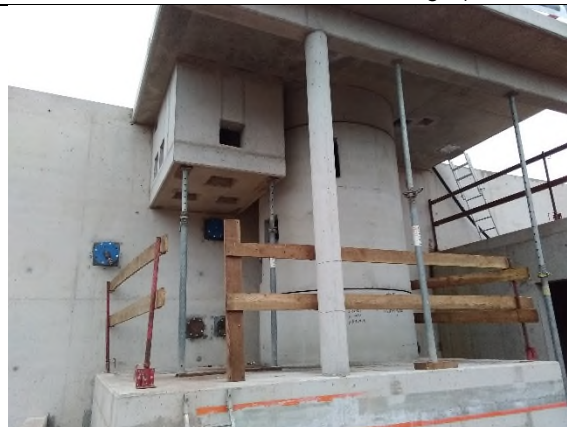
Regard de répartition et DDC réalisés
